## **Slamavsättning i släta och i korrugerade dräneringsrör av plast**

**Gösta Berglund**

**STENCILTRYCK NR 57**

**UPPSALA 1973**

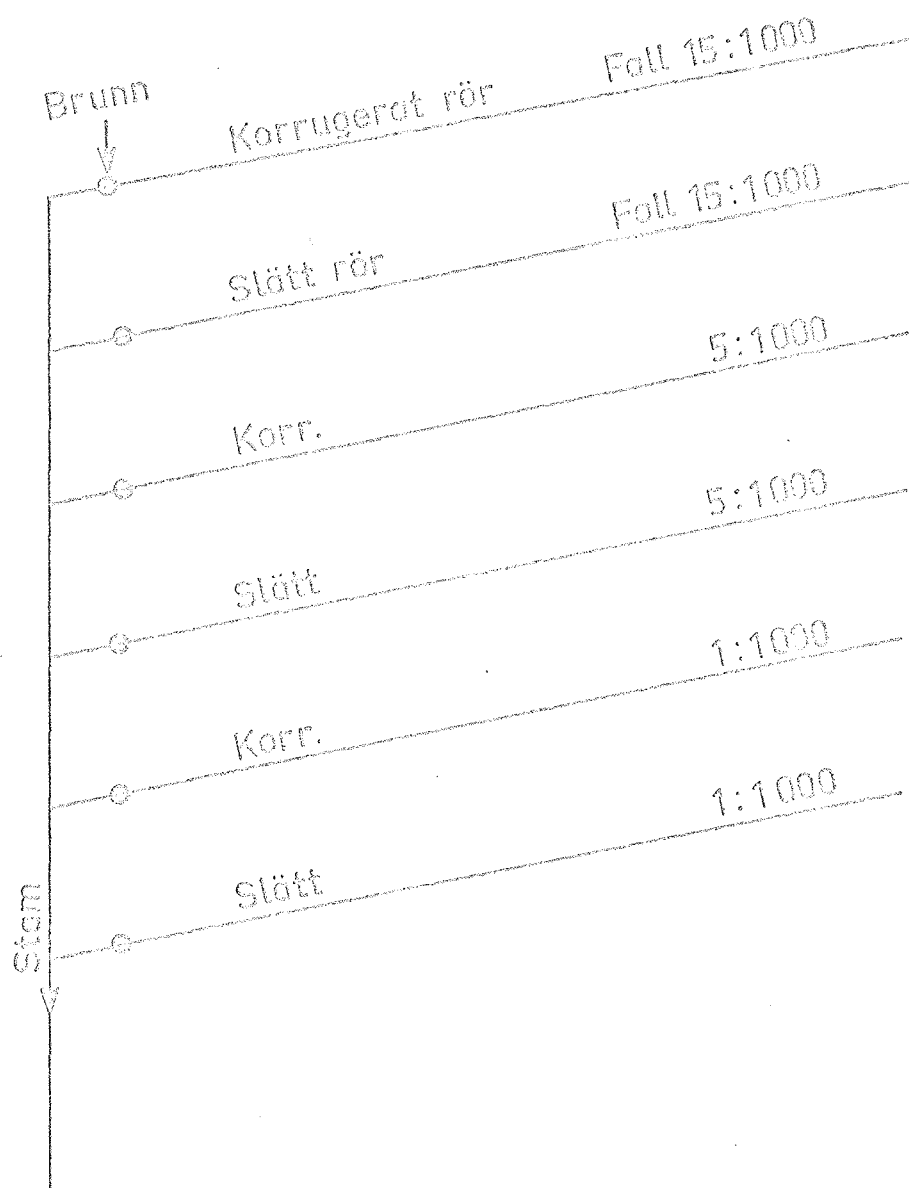
Fig. 1. Försöksplan för fältförsöken

Den plan försöken är utlagda efter visas i fig. 1. Av denna framgår, att diken med samma fall ligger parvis, där det ena utgörs av ett slätt plaströr och det andra av ett korrugerat. Samtliga diken mynnar i brunnar som är så utformade, att man kan uppsamla det slam som följer med vattnet ut ur ledningen. Ledningarnas längd varierar mellan 80 och 110 m.

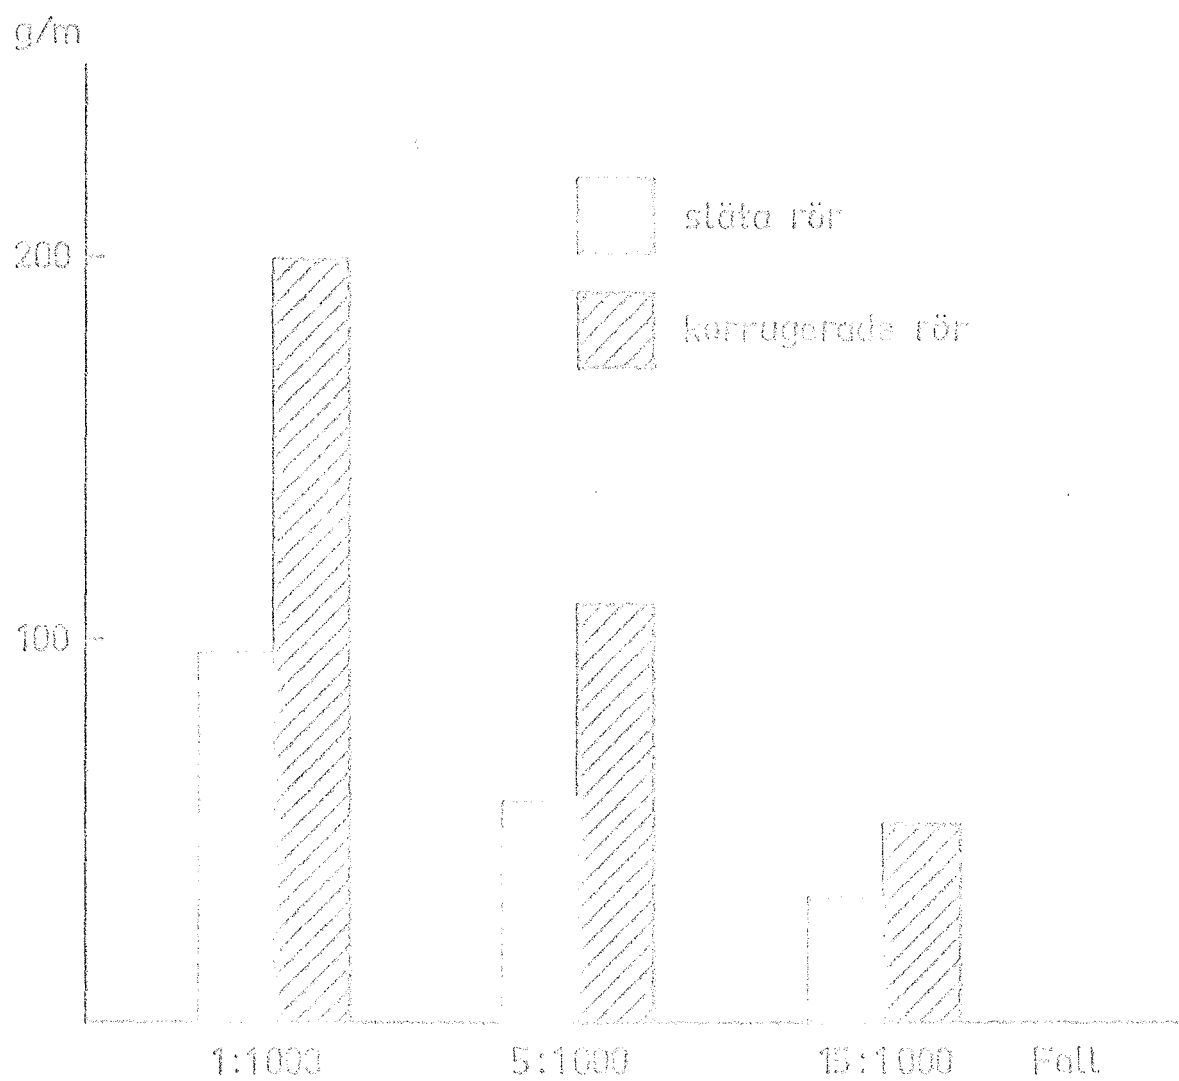
Fig. 3. I rören avsatt mängd slam i g/m under hela perioden 1965-71. Medeltalet av prov från samtliga rör.

Resultatet av undersökningen redovisas med några diagram och kommentarer till dessa. Diagrammet i fig 3 visar mängden avsatt slam i rören under hela försöksperioden. Av diagrammet kan utläsas skillnaden mellan avsatt slammängd i släta och i korrugerade rör. Oberoende av hur stort fallet har varit, har slamavsättningen varit ungefär dubbelt så stor i korrugerade som i släta rör. Den större benägenheten för igen slamning i de korrugerade rören, beror delvis på att slam lätt fastnar i själva korrugeringen. Men det hänger också samman med att vattnet får en lägre hastighet i dessa rör.

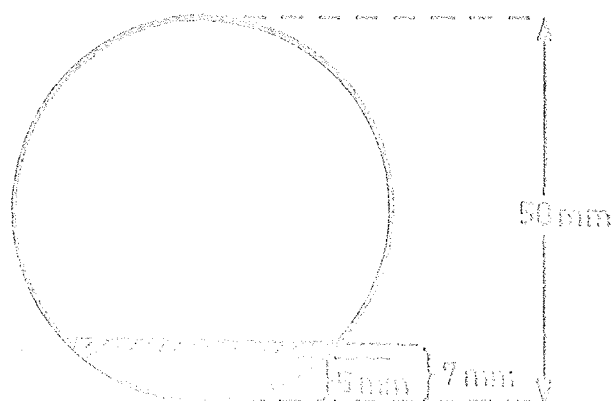
För ett rör med 5 cm diameter gäller:

En slammängd av 100 g/m motsvarar en slamavsättning på ca 5 mm

200 g/m 7 mm

Fig. 4. Del av röraren, som blockeras när slam sedimenterar i röret.

Resultatet visar också att man bör undvika svaga fall vid dränering på slammingsbenägna jor­dar. Vid så pass låga fall som 1:1000 är risken för igen­slamning stor eftersom vattenhastigheten då blir för låg, för att material som kommer in i rören skall spolas ut. För att få en uppfattning om hur stor del av röret som blockeras vid slamavsättning har detta åskådliggjorts i fig 4 för slammängder som varit aktuella i detta fall. Som synes utgör en slammängd på 200 g/n inget hot mot ledningens vattenförande förmåga.

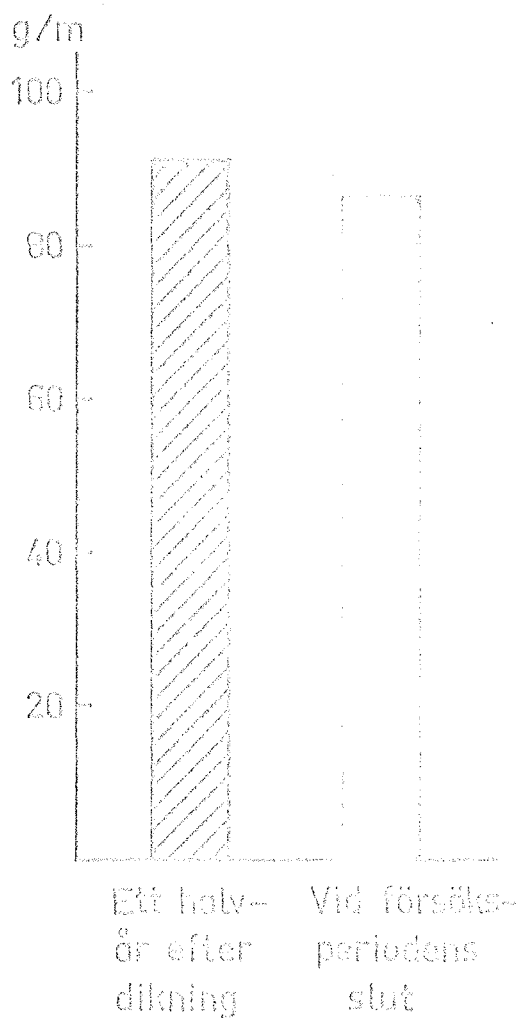
Fig. 5. Slamsättning i rören vid två olika tidpunkter. Modellat av prov från samtliga rör.

Diagrammet i fig 5 visar mängden slam i rören vid två olika tidpunkter. Av diagrammet framgår att risken för igen­slamning av rören är störst tiden närmast efter dikningen. Den slammängd som fanns i rören vid försöksperiodens slut har i själva verket avsatts under första halvåret och därefter har någon ökning inte skett. Detta torde bero på att återfyllningsjorden ovanför rören stabiliseras med tiden. Dessutom är det sannolikt att en viss jämvikt i många fall inställer sig mellan mängden avsatt och mängden ur röret bortspolat material.

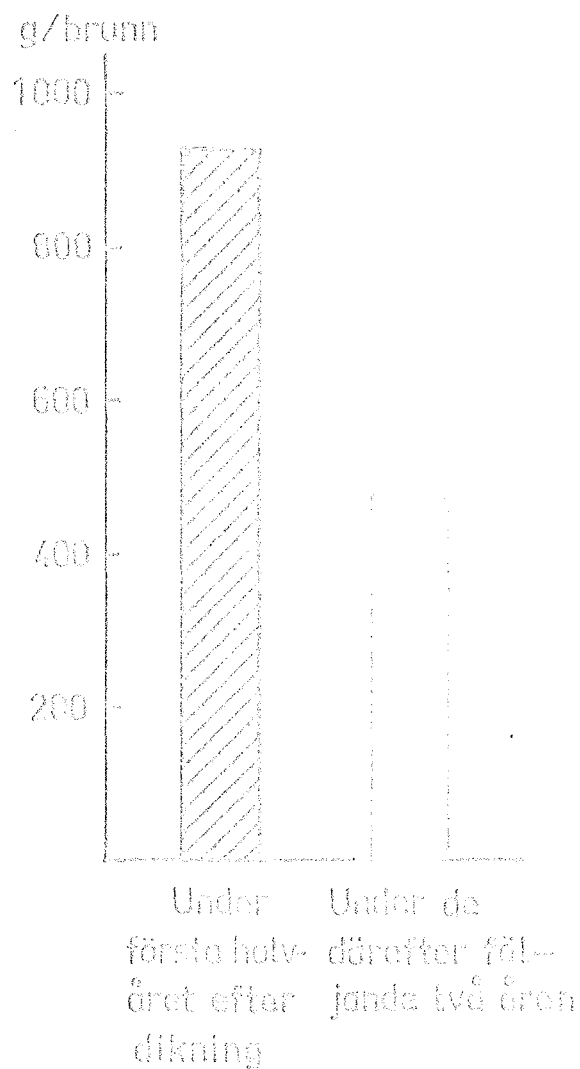
Fig. 6. Slamsavsättning i brunnarna. Obs! Den helt fyllda stapeln visar slamsavsättningen under de följande två åren sedan brunnarna rensats efter första halvårsperioden. Modellat av prov från samtliga brunnar.

Diagrammet i fig 6 anger slamavsättningen i brunnarna under två olika tidsperioder. Även detta diagram visar att det är speciellt den närmaste tiden efter dikningen som slam medföljer vattnet in i rören. Under det första halvåret avsattes nämligen dubbelt så mycket slam i brunnarna som under hela den därefter följande tvåårsperioden 1966-67. Risken för skador på dräneringar genom igen­slamning av rören är alltså störst omedelbart efter dikningen. På bilagorna 5 och 6 ges en fullständigare redovisning av de slammängder, som har uppmätts i rör och i brunnar.

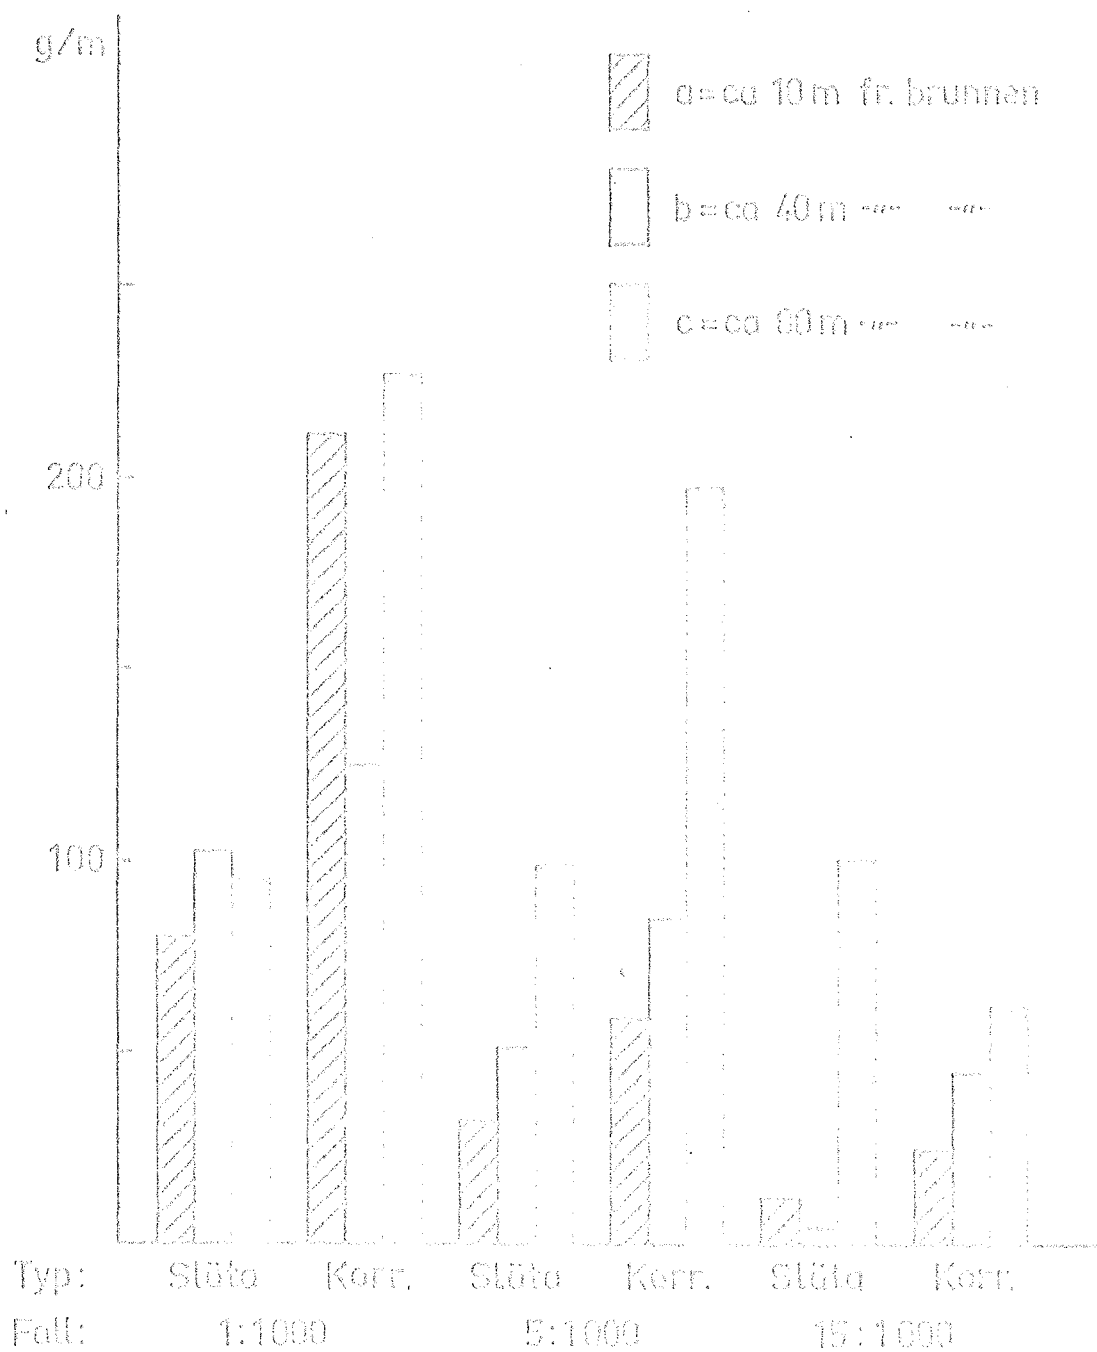
Fig. 7. I hören avsett mängd clay i g/m på olika avstånd från brunnen och vid olika fall. Medelvärd av samtliga prov under perioden 1965-71.

Diagrammet i fig 7 anger den mängd slam som avsatts i rörledningens början och slut samt ungefär mitt på ledningen. Avstånden från brunnen till provtagningsställena var alltså ca 10, 40 och 80 m. Ur detta diagram kan liksom ur diagrammet i fig 2 utläsas, att det korrugerade röret

har större benägenhet för igenslamning och att ett svagt fall kraftigt ökar risken för detta. Dessutom kan man se att slamavsättningen har varit större i ledningarnas övre del jämfört med i närheten av deras mynning. Detta orsakas dels av att vattenföringen är mindre i ledningens övre del och dels av att vattenhastigheten där är lägre. Vattenhastighetens betydelse understrykes ytterligare av att skillnaden mellan slamavsättning i ledningens olika delar är större vid stort fall än vid litet.

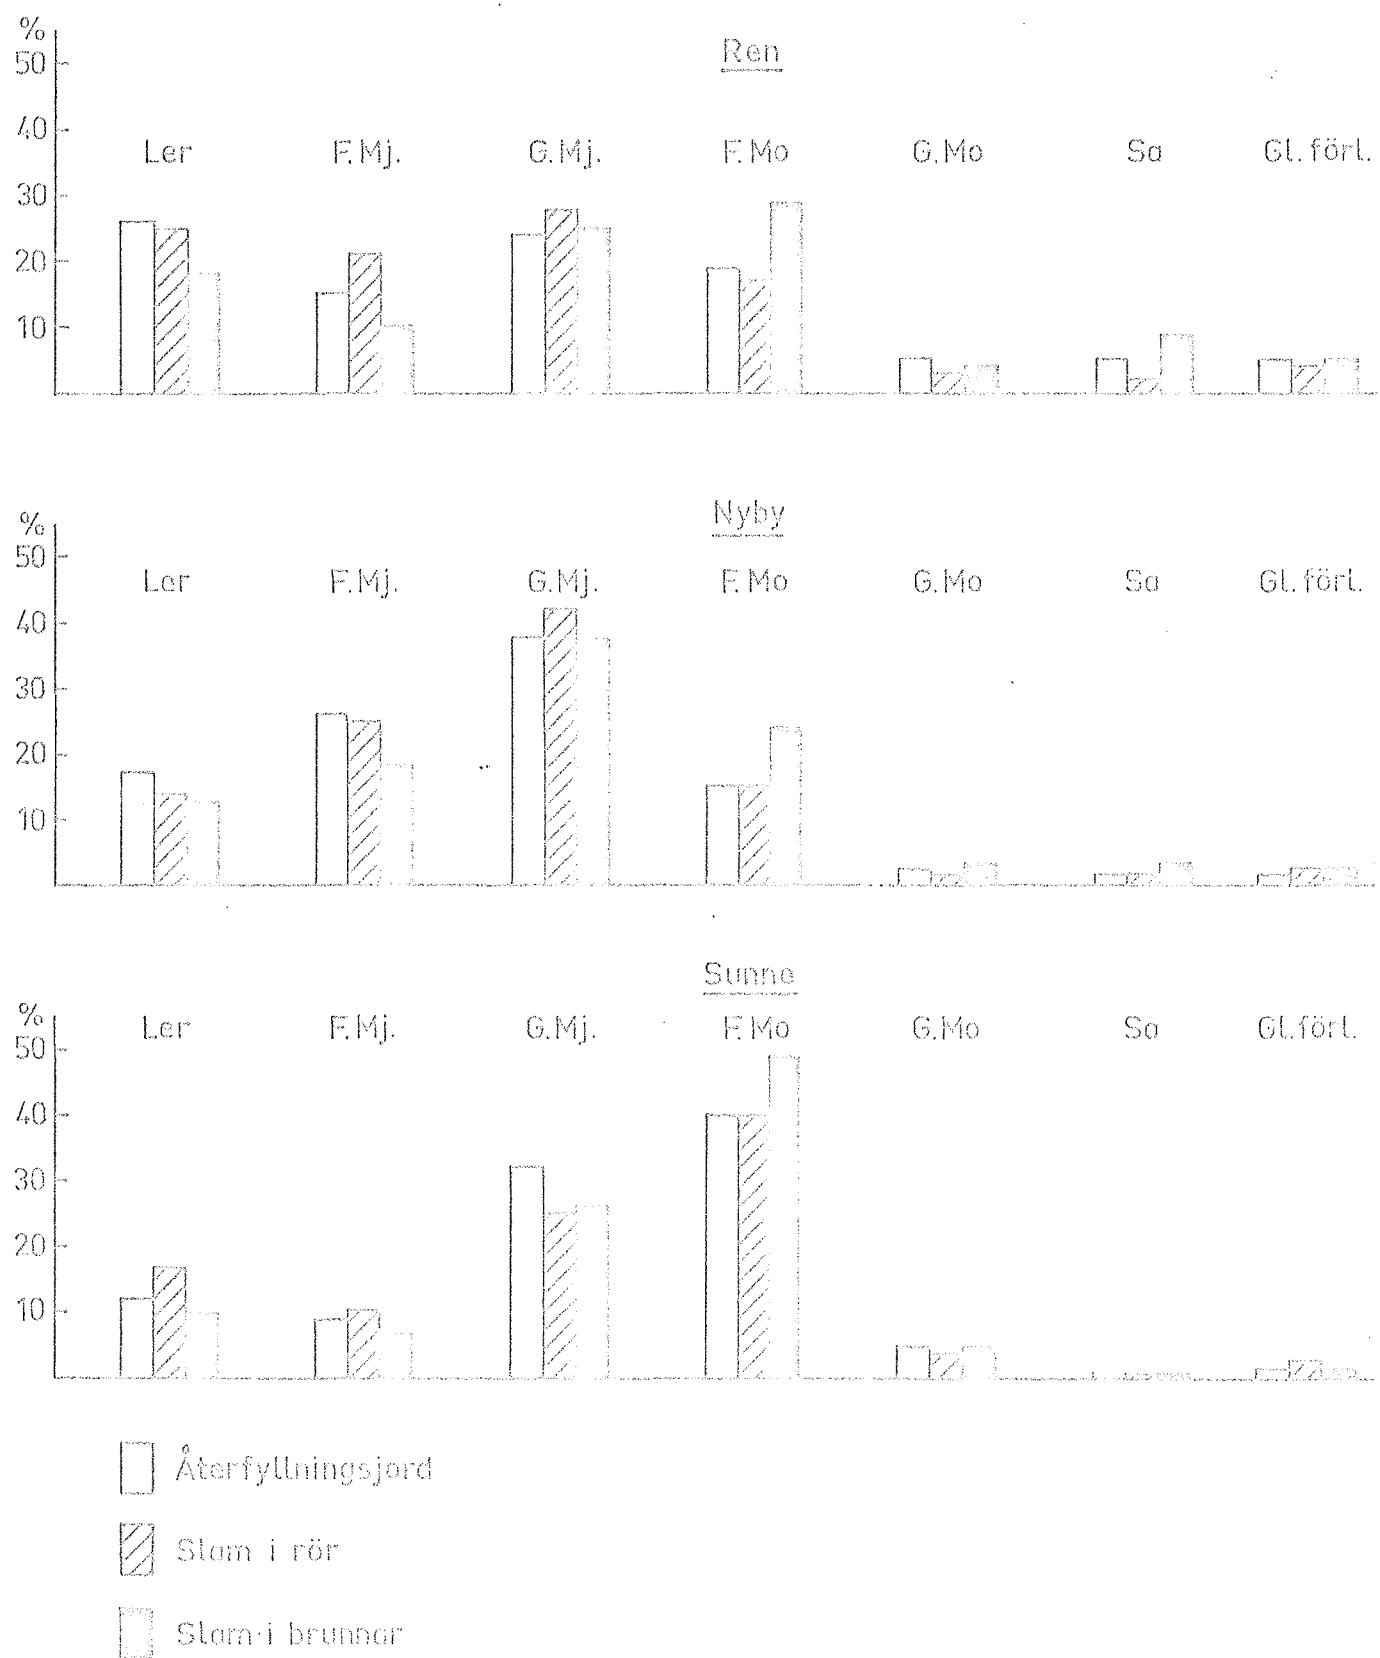
Fig. 8. Diagram över sammansättningen av återfyllningsjord och av slam i rör och i brunnar.

I diagrammen i fig 8 har den mekaniska sammansättningen av slammet i rör och i brunnar jämförts med sammansättningen av återfyllningsjorden. Diagrammen visar att det inte har varit någon större skillnad i sammansättningen på återfyllningsjorden och på slammet i rören. Någon separation av materialet har alltså inte skett varken vid själva inslämningsprocessen in i röret eller vid sedimentationen i röret. Detta gäller under förutsättning, att verk materialet inte är grövre än att det kan passera rörslitsarna. De skillnader i sammansättning som finns är så pass små att de ligger inom felgränserna. På grövre jorder måste en sådan separation ske vid inslämningen in i röret i den mån som själva slitsbredden utstänger de grövsta fraktionerna. Slammet i brunnarna skiljer sig däremot något i mekanisk sammansättning från återfyllningsjorden. Fimnefraktionen är något större i brunnslammet, medan ler- och finmjålafraktionerna är något mindre. Detta torde emellertid förklaras av att en viss separation av materialet kan äga rum i brunnar. Då det finare materialet fordrar lång tid för att hinna sedimentera kan en del av detta ha följt med vattnet ut ur brunnarna.

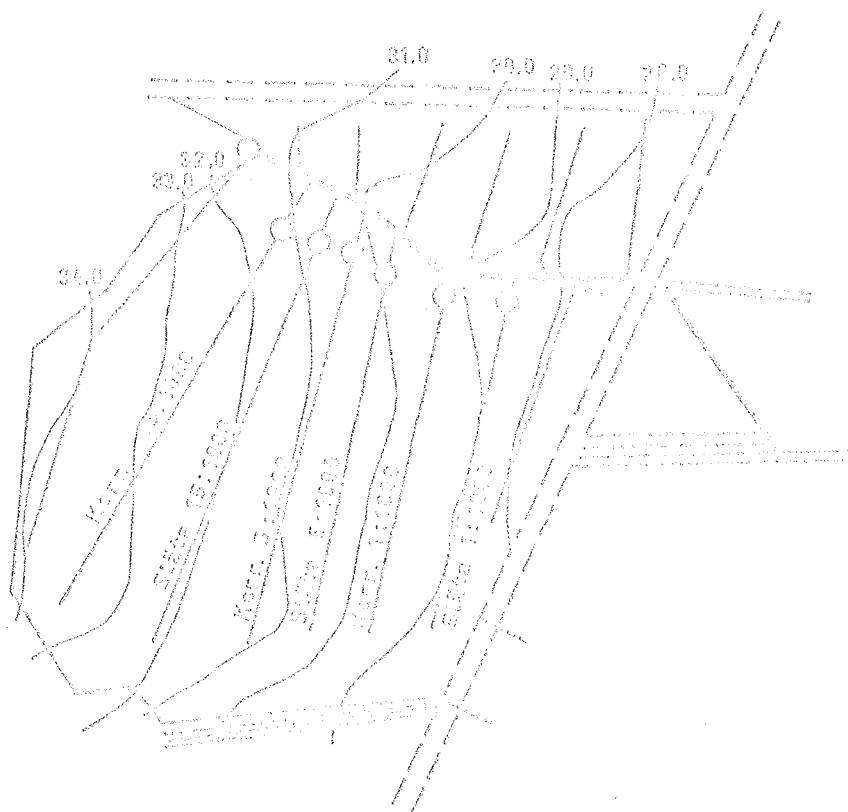
Plan över  
fäktningsförsök  
vid  
NYBY  
i Stora Tunnsån, Kopparbergs län

Skala 1:2000

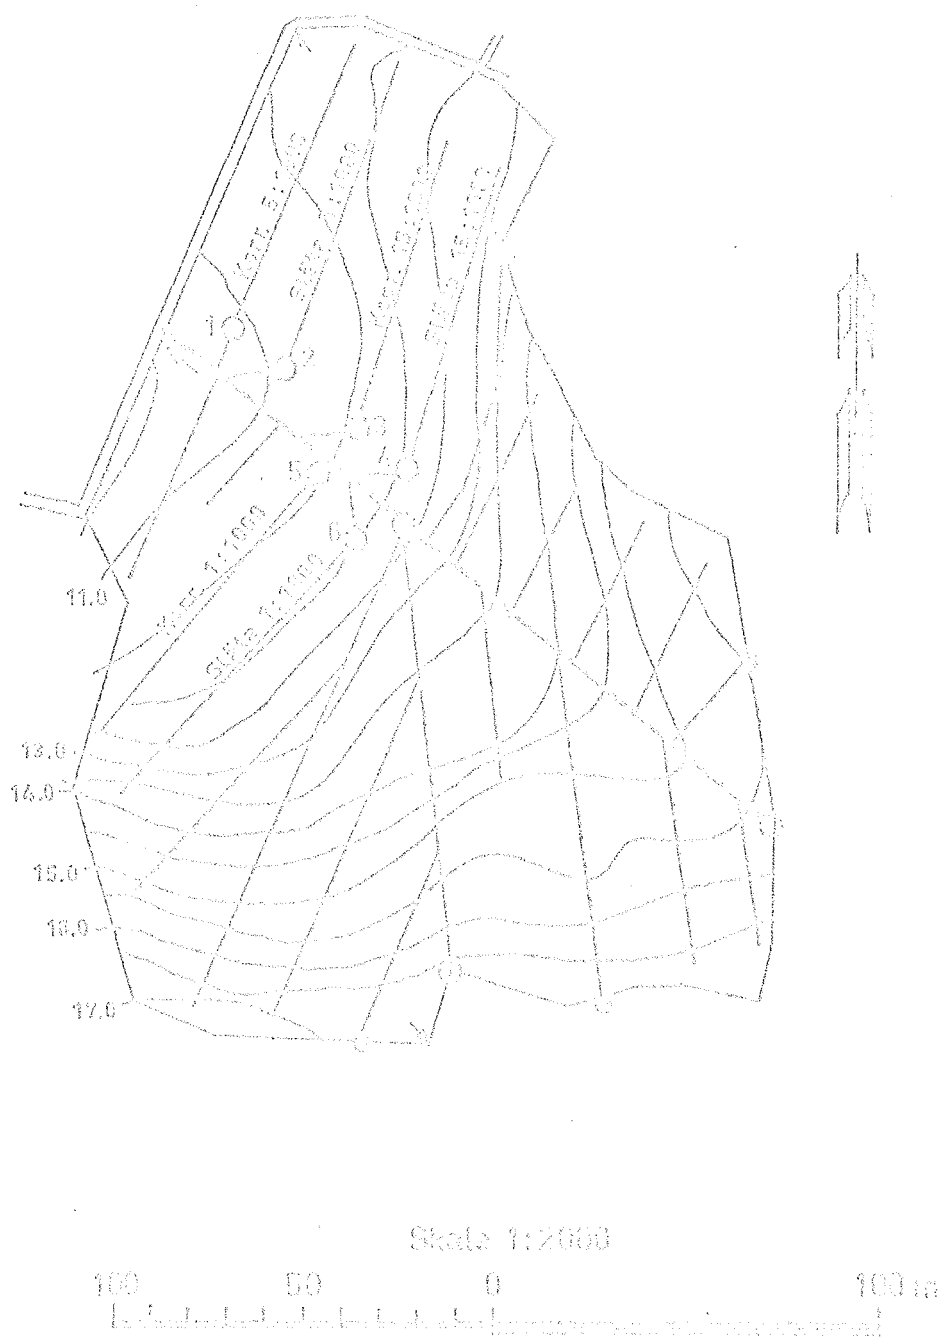
Plan över  
täckdäckningsförsök  
vid  
REN  
i Bollnäs stad, Gävleborgs län

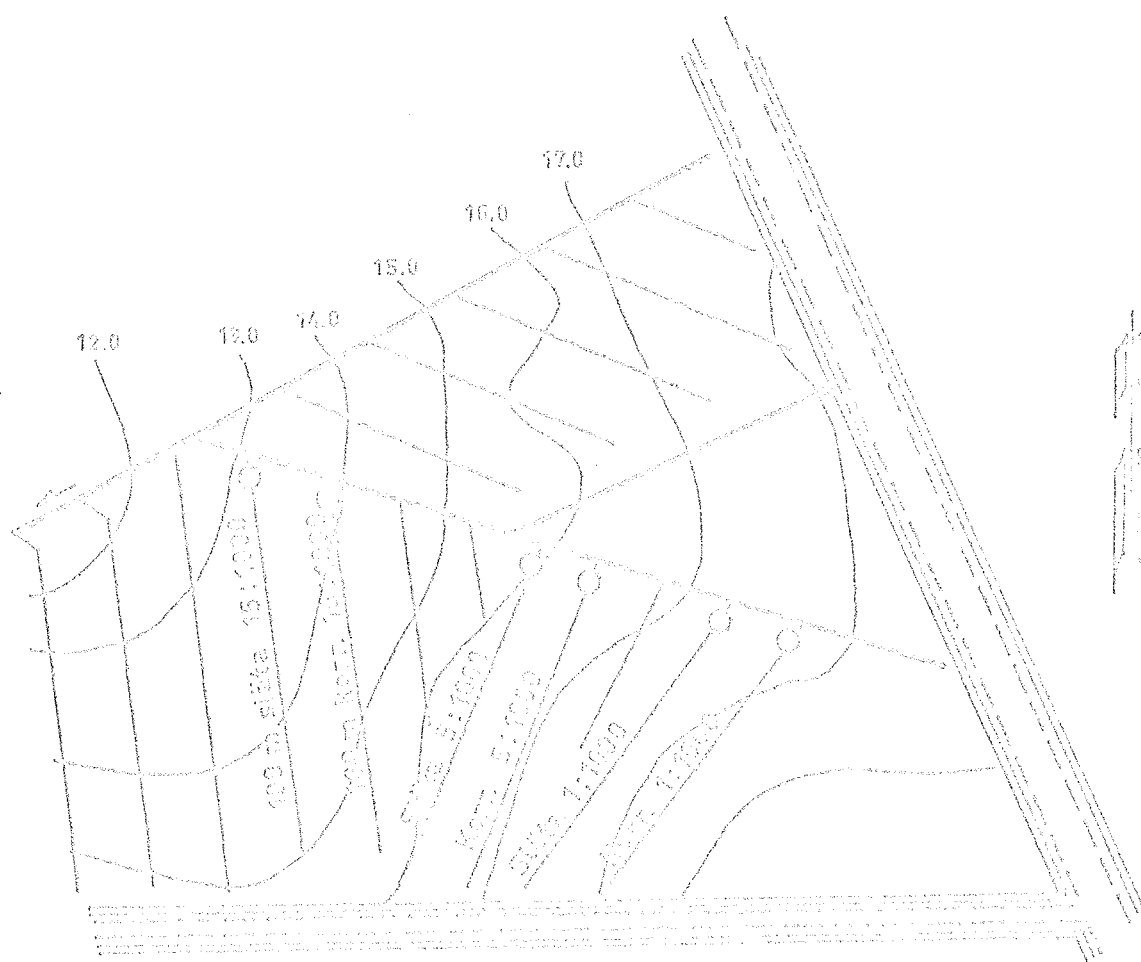
Plan över  
färdikningsförsök  
vid  
SUNNE PRÄSTGÅRD  
i Sunne sn, Värmlands län

Stads 1:2000  
100 50 0 100 m  
Färdikningsförsök vid Sunne prästgård
